INFORME DE ACCIDENTE AERONAVE CESSNA TU 206F, OCURRIDO EL 22 DE JUNIO DE 2010.

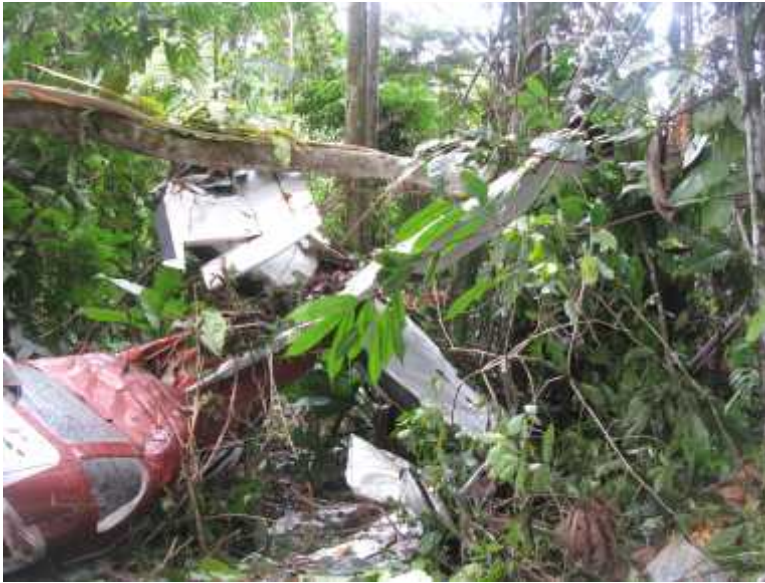
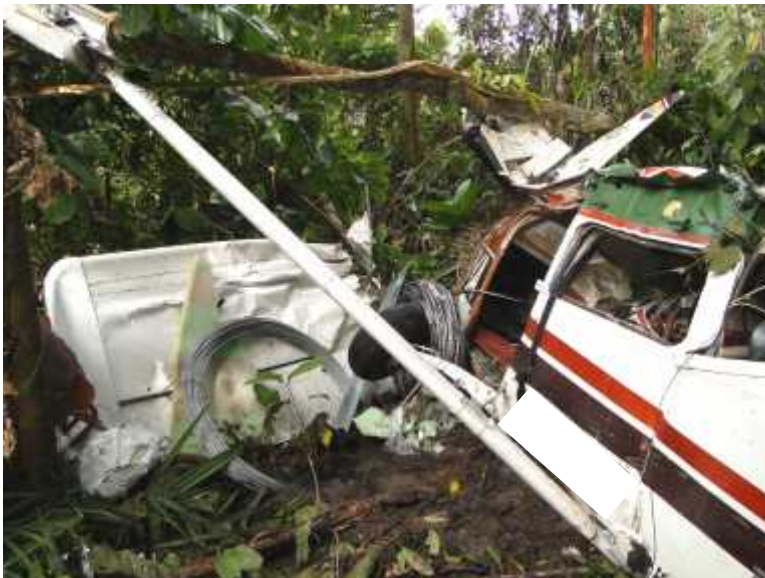
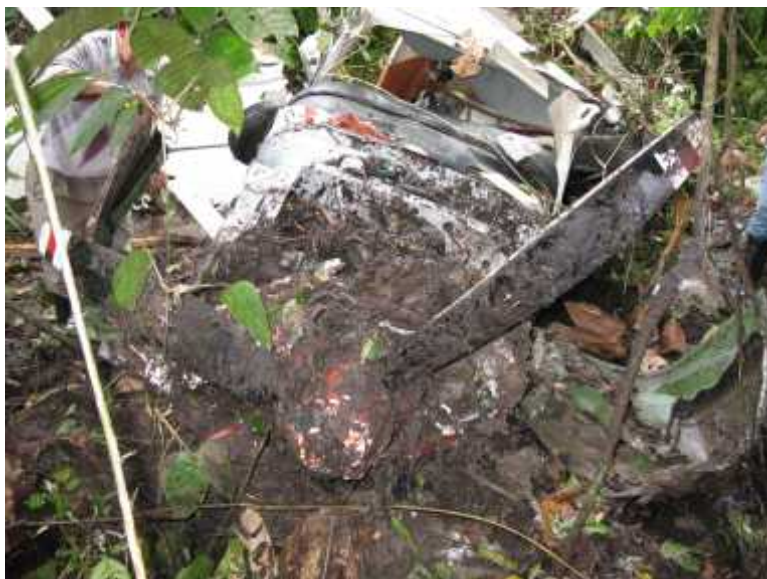
La aeronave resultó completamente destruida

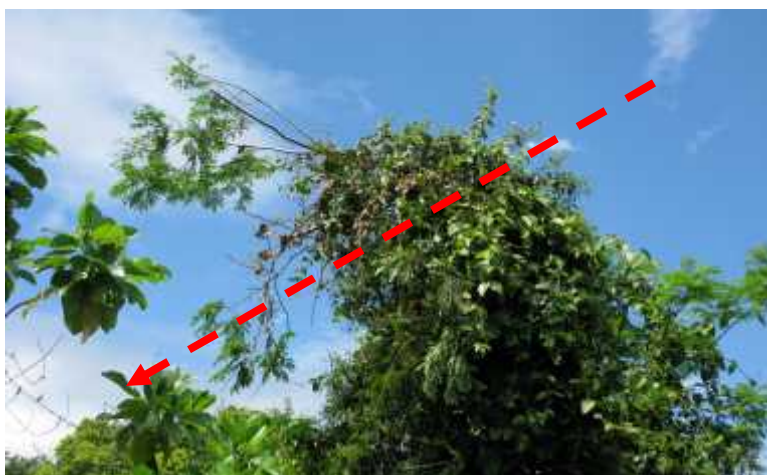
El primer impacto se produjo con la parte inferior derecha del cargo pack, el que rozó el costado izquierdo de la copa de un árbol ubicado 40 metros después de la cabecera 07, a 7,5 metros de altura sobre el nivel de la pista. La aeronave tenía un rumbo de 88 grados, una actitud de banqueo a la izquierda de 70 grados y un ángulo de descenso de 38 grados.

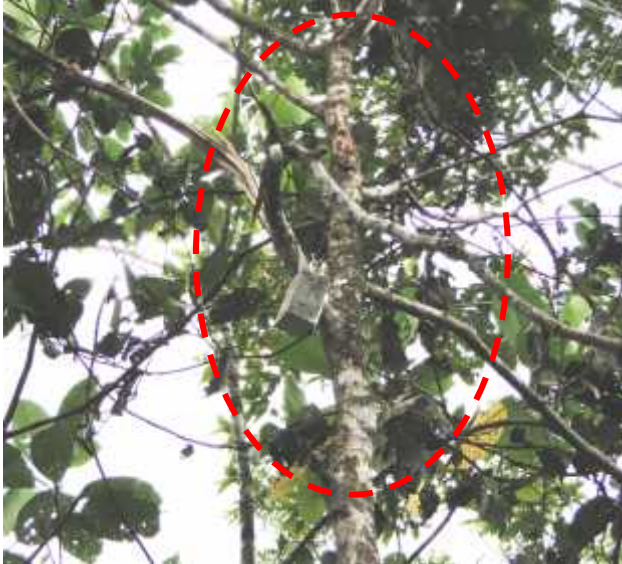
6,5 metros más adelante a 2, 5 metros sobre el nivel de la pista, impactó la punta del ala izquierda contra un tronco en el que quedó incrustada la caja de control de las luces.

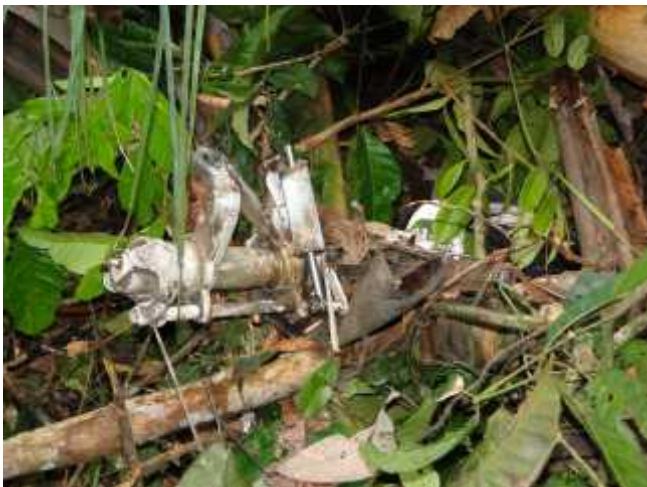
El tren de aterrizaje de nariz se fracturó al impactar contra un árbol y se fracturó quedando 3 metros detrás del avión hacia la izquierda de la trayectoria.

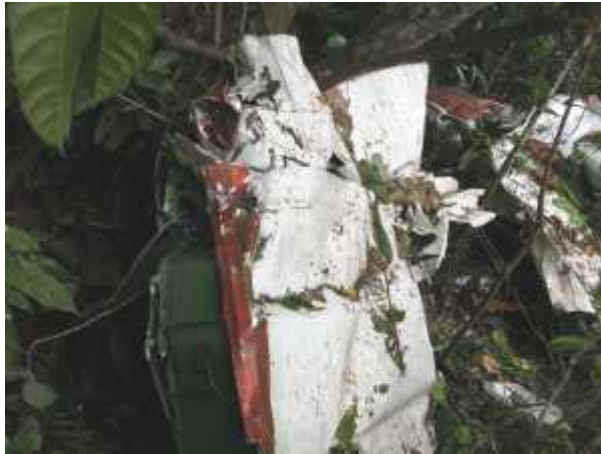
Los sucesivos impactos contra los árboles hicieron que se desprendan el montante y el ala derecha la que se fracturó en dos partes, la mitad interior cayó al costado izquierdo de la aeronave. La mitad exterior del ala derecha quedó al costado derecho cerca del avión. El ala izquierda al impactar contra el suelo se rompió a la altura del encastre y su extremo interior se incrustó en la cabina por detrás del asiento del piloto.

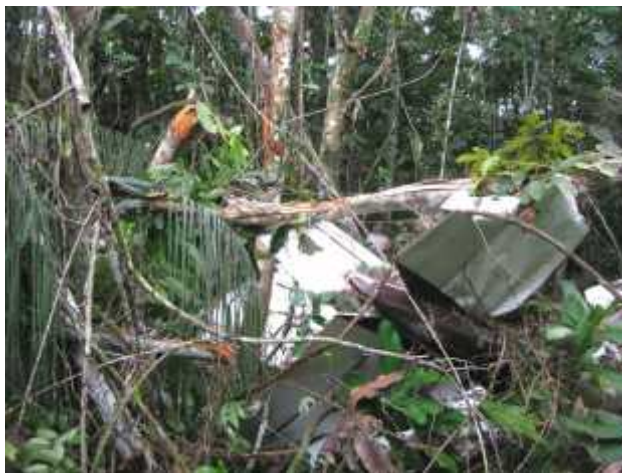
El empenaje horizontal derecho se fracturó en el medio y la parte exterior se dobló de abajo hacia arriba sobre la mitad interior.

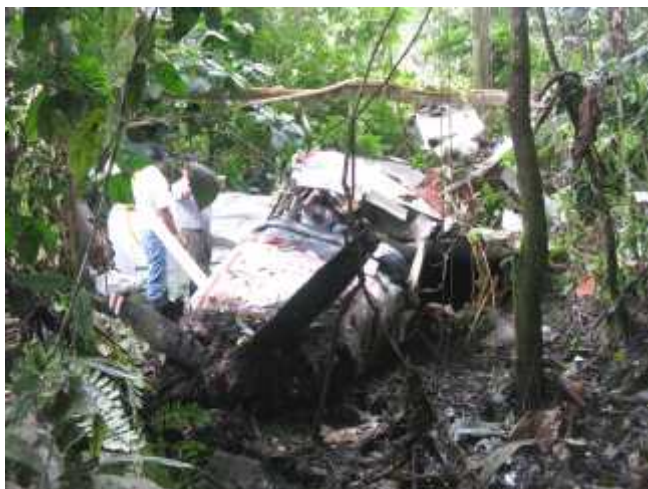
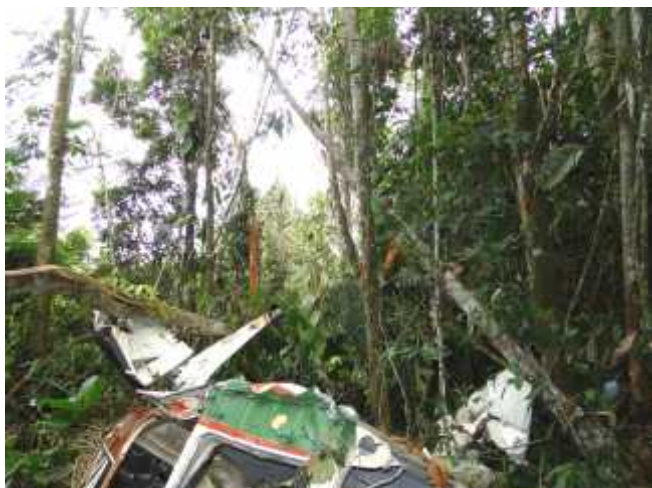
El fuselaje se asentó inclinado hacia la izquierda y la nariz quedó semi sumergida en una zona pantanosa.

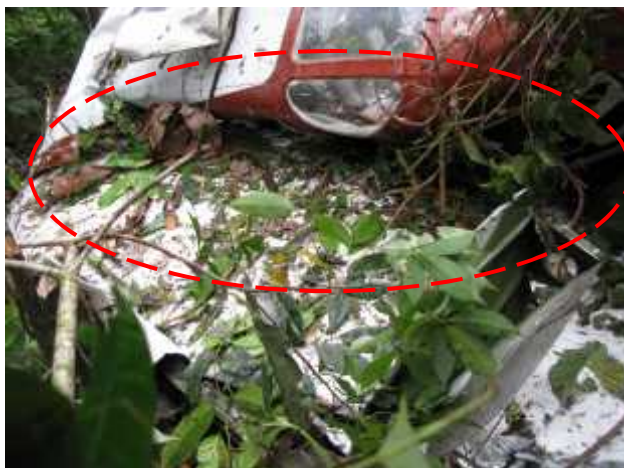
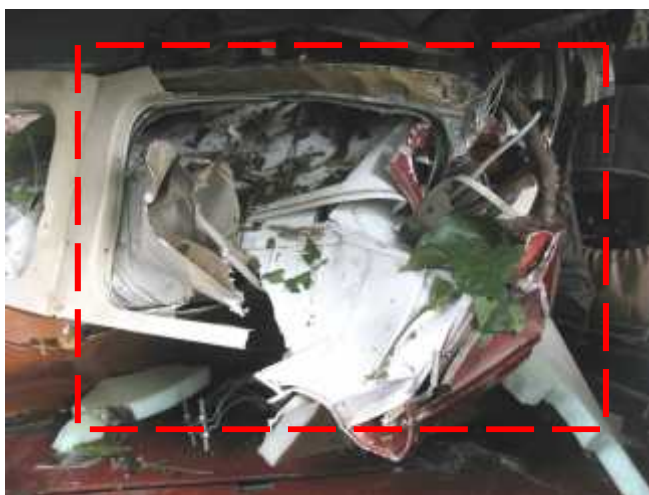
Una punta de la base del ala izquierda, que se rompió en su encastre, cuando impactó contra el suelo ingresó a la cabina por detrás del asiento del piloto comprimiendo el espaldar hacia el tablero. La carga, a pesar de que estaba amarrada con sogas, se desplazó hacia delante dejando atrapado al piloto.

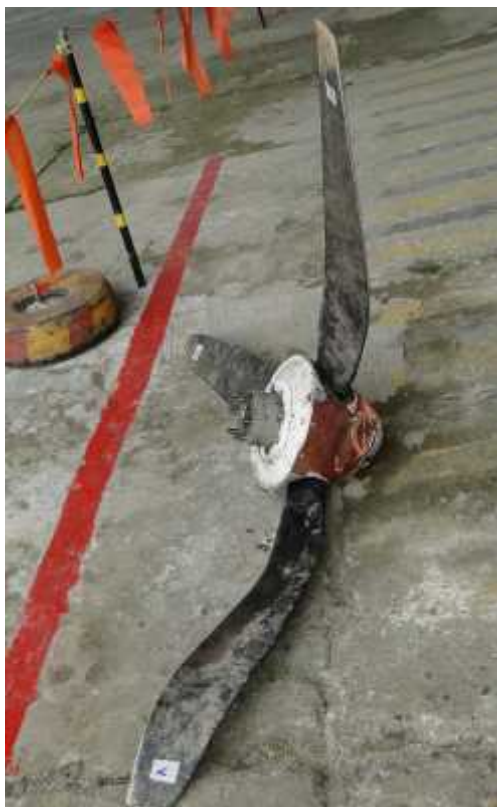
Las tres palas de la hélice estaban torcidas ligeramente hacia atrás. Una de ellas además presentaba una ondulación sobre su eje longitudinal, esta pala quedó debajo de la aeronave luego del impacto final.

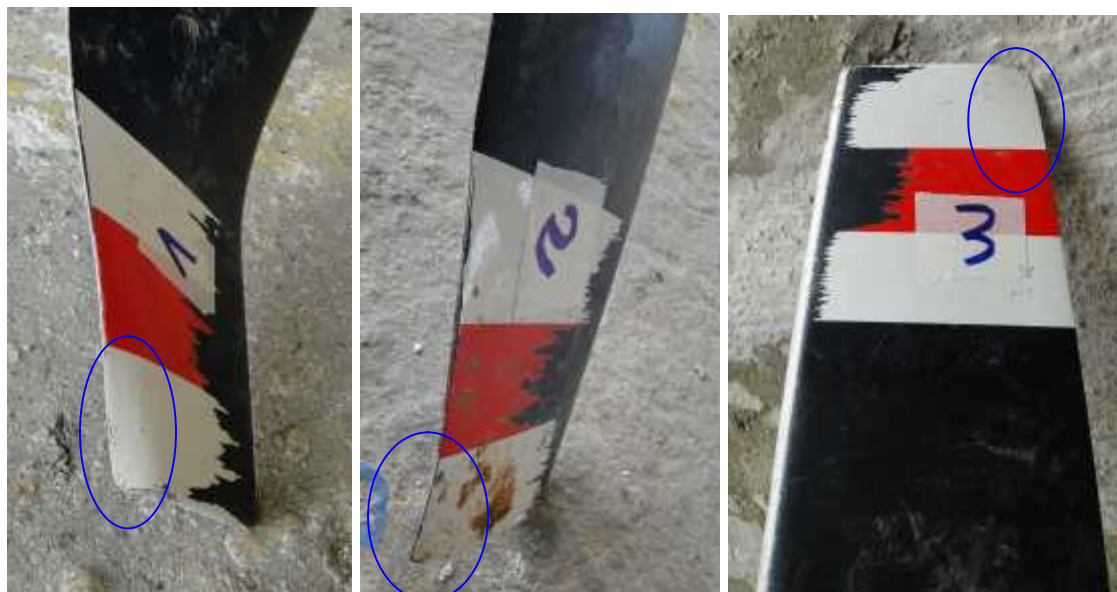
No se encontraron evidencias de choque en los bordes de ataque de ninguna de las tres palas, pero las tres mostraban pequeñas deformaciones hacia adentro en las puntas de los bordes de salida.

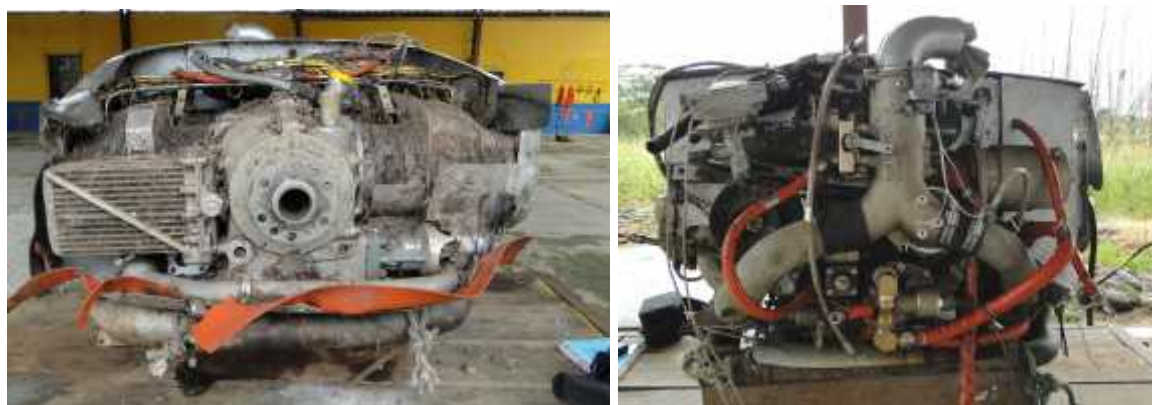
La inspección exterior mostró que el motor no tenía daños externos de consideración.

Solo presentaba hundimiento del ducto de escape en la parte frontal izquierda y golpes ligeros en la zona posterior izquierda en los ductos de admisión de aire.

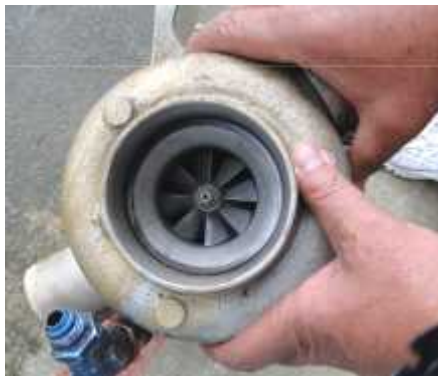
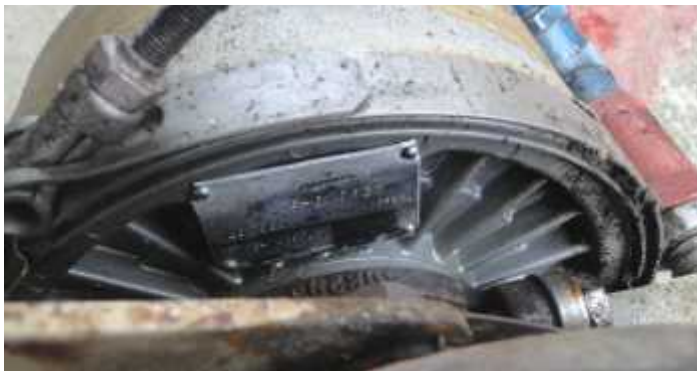
El sistema turbo no mostraba daños externos.

Las aletas de la turbina turbo presentan buenas condiciones sin daños en sus bordes ni deformaciones.

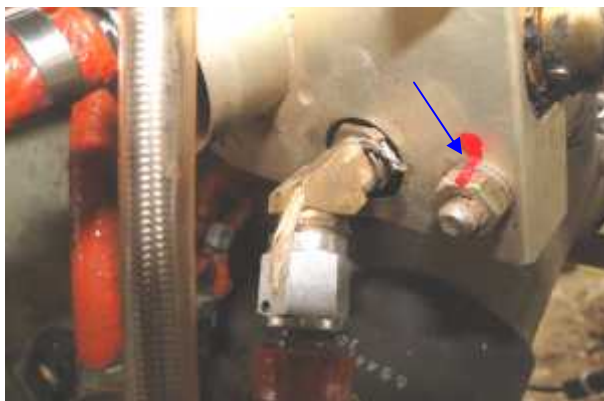
Todas las líneas de alimentación hacia los cilindros, línea de retorno, unidad de control de combustible (FCU) y bomba estaban en buenas condiciones y aseguradas, no presentaban indicios de fugas.

Las marcas testigo de fábrica y los sellos de seguridad estaban intactos.

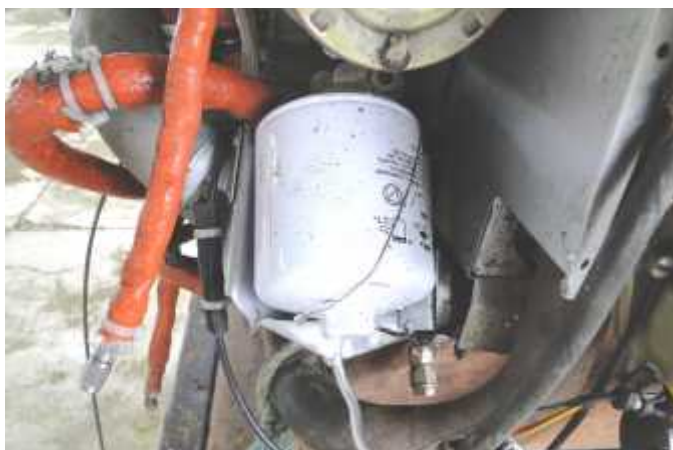
El filtro de aceite esta asegurado correctamente, tenía intacto el alambre de amarre. Al desmontarlo se encontró en buenas condiciones y con aceite. El aceite se encontró limpio.

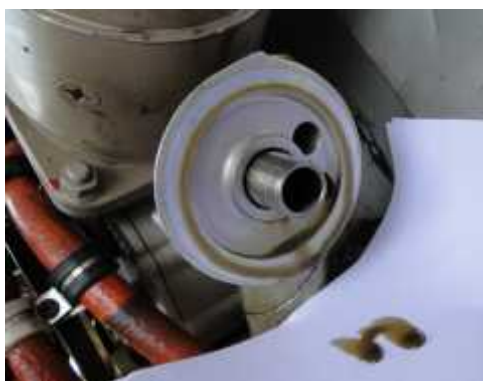
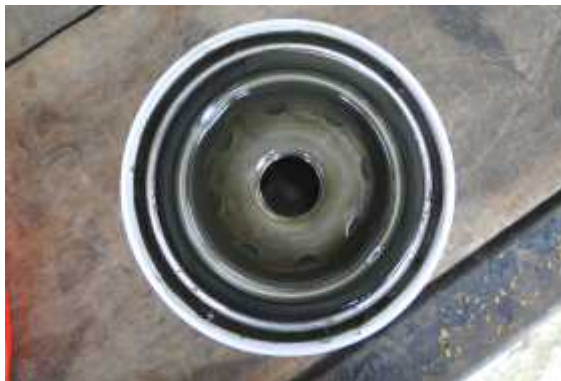
Se drenó el aceite del motor encontrándose a simple vista limpio y sin presencia de limallas o cuerpos extraños. El tapón del carter estaba limpio, sin limallas. Se recuperaron alrededor de dos galones de aceite que visualmente estaba en buen estado.

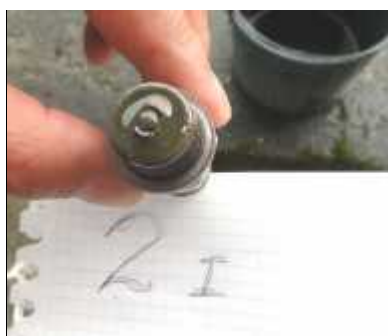
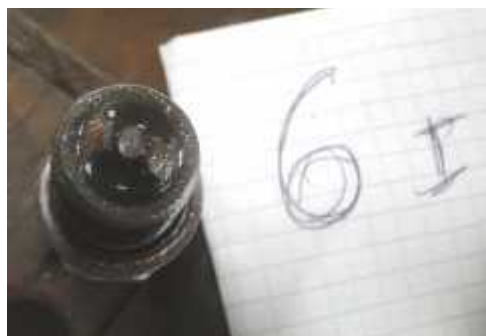
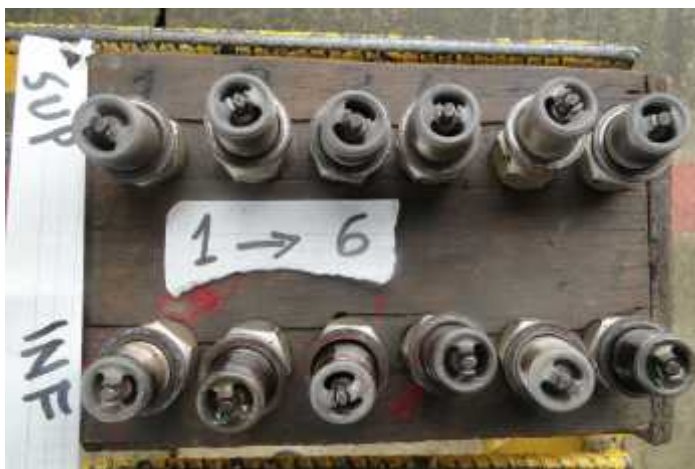
Se examinaron las bujías, encontrándose que las inferiores números 2 y 6 tenían aceite, la número 4 inferior estaba húmeda al igual que la número 1 inferior. Esta condición se debe seguramente a la posición en que quedó el motor luego del impacto. Las demás bujías estaban en buenas condiciones.

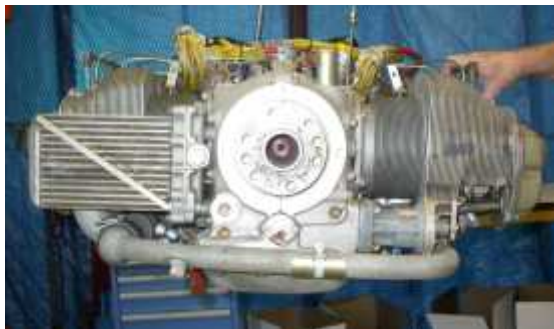
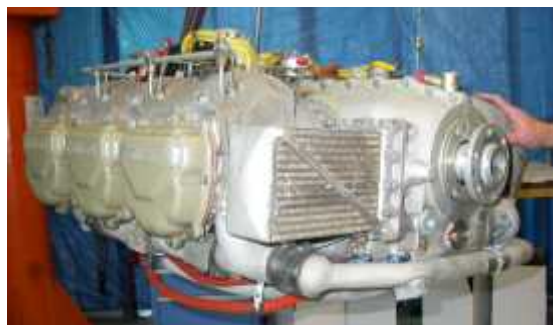
Las superficies externas del motor estaban limpias y sin daños.
